中国生産現場の改善実践指導

一問題点と改善ポイント一

*鈴木技術士事務所所長
鈴木 陸夫

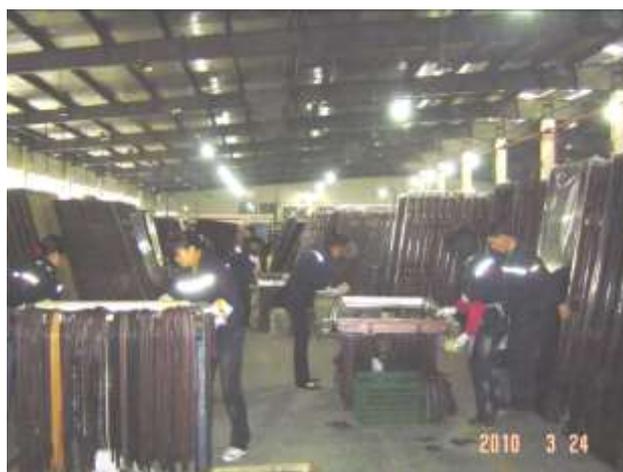
写真1は、改善前の住宅用門扉組立工場の大組立職場の例で、仕掛品の山の中で作業をしている状況であった。

写真1 住宅用門扉組立状況

写真2は、写真1の住宅用門扉組立状況を改善した例で、現場リーダ達が考え、自社で手作りした組立ラインを新設し、稼働状況を確認しているところである。工程間の仕掛品を排除して工程を連続化し、扉と門枠を1セットずつ流しながら組立てられるよう改善された。また、門扉の移動中に養生フィルムが自動的に貼られるなどの工夫が組込まれた。

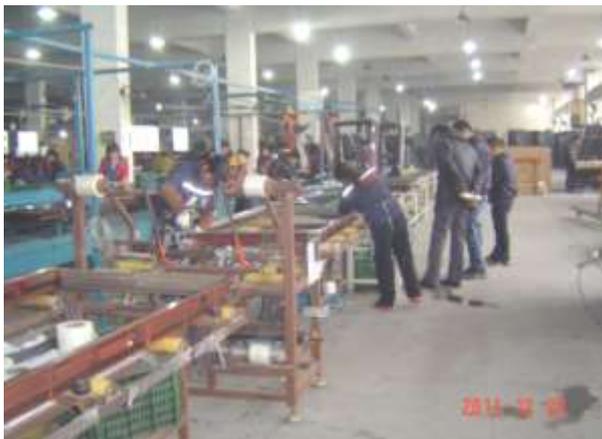
写真2 住宅用門扉組立ライン化の例

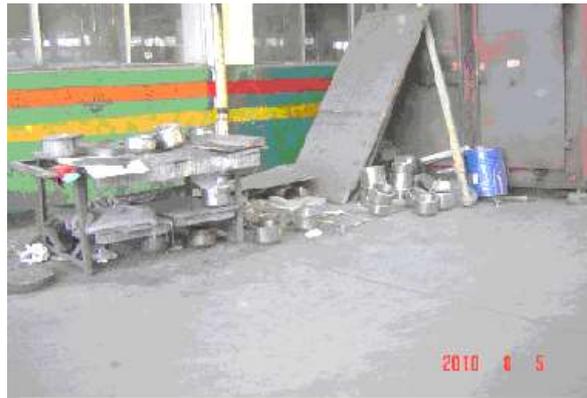
図2は改善前の5S 状況で、不良品や不要な物が通路に散乱していた。

図2 改善前の5S 状況

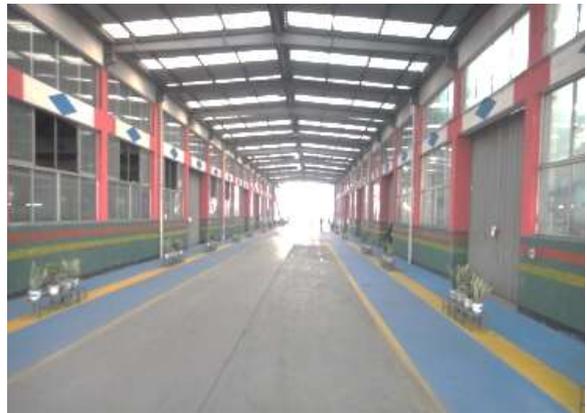
図3は改善が進み5Sが向上してきた状況である。

図3 改善後の5S 状況
